**SERVICIO PARA EL DISEÑO DE ACCIONES TEMPRANAS DE ADAPTACIÓN:
COSECHA DE AGUA LLUVIA**

**Segundo Entregable: Identificación de las adecuaciones necesarias en los 16
invernaderos y el diseño de los sistemas de cosecha de agua lluvia y riego en
cada uno de los invernaderos en el Municipio de Aquitania Boyacá**

Contrato Numero: INT-075-2020

Colombia, 14 de noviembre de 2020

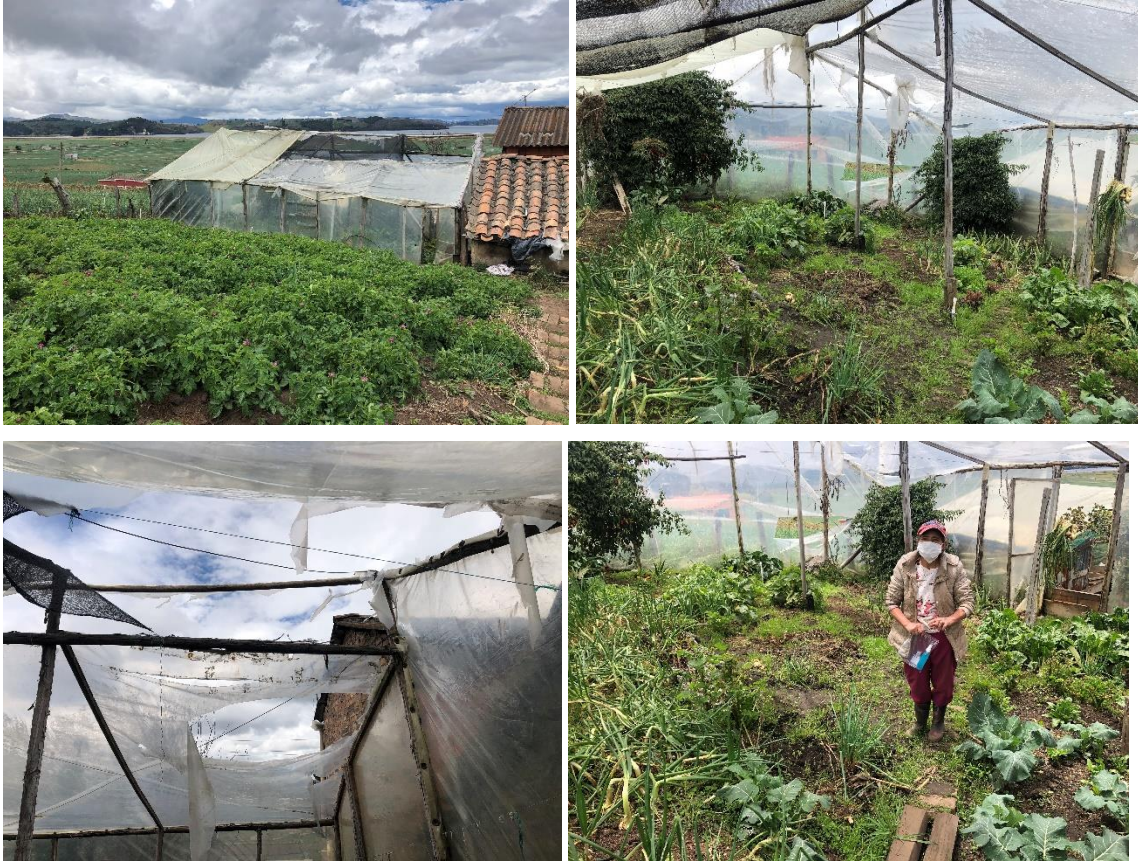
Fotografía 1. Estado actual del invernadero de propiedad de la beneficiaria María Hilda Moreno. Octubre 2020. Fuente: Equipo consultor.

- Reconstruir totalmente la estructura para proporcionar anclajes externos fuertes que confieran estabilidad y rigidez a la misma.
- Reemplazar todos los postes de madera que conforman la estructura y elevándolos sobre pilotes de cemento para evitar la degradación por el exceso de humedad en el suelo.
- Cambiar toda la cubierta plástica para templar adecuadamente el plástico y evitar movimientos por acción del viento.

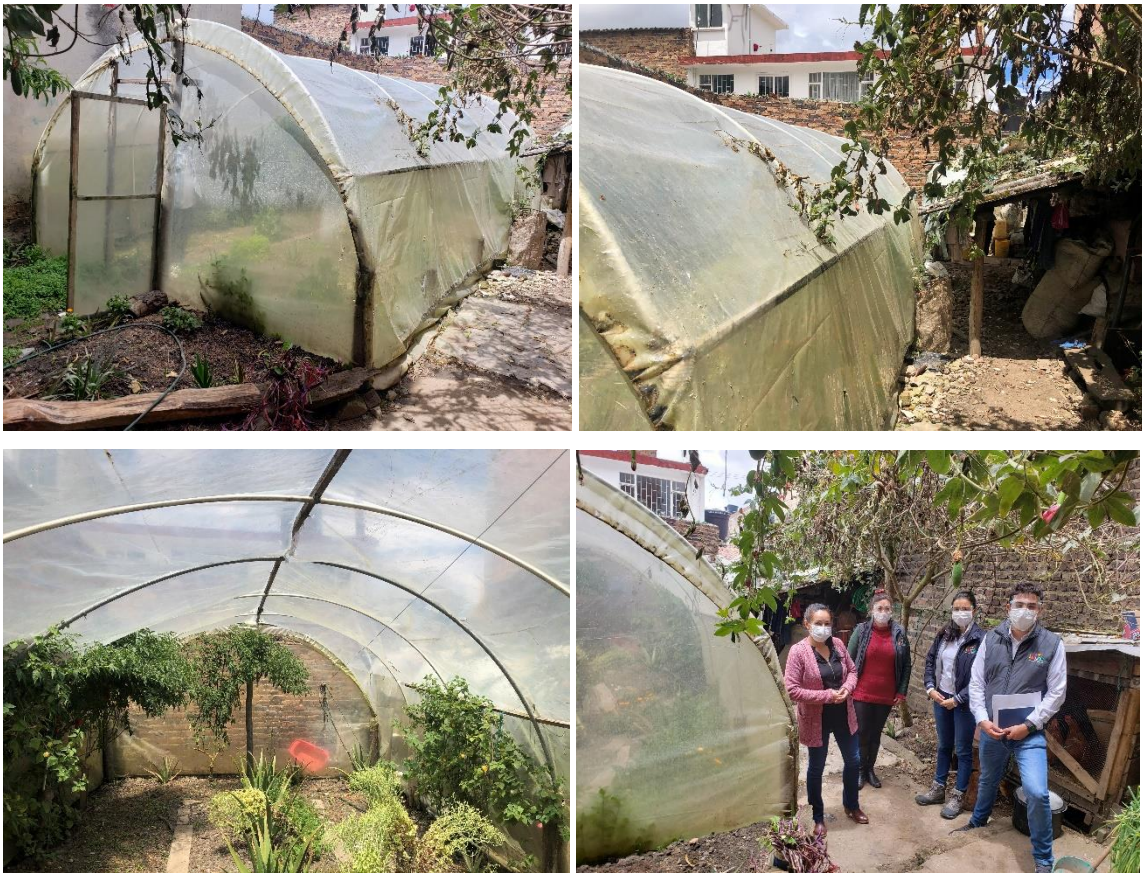
Fotografía 2. Estado actual del invernadero de propiedad de la beneficiaria Nubia del Carmen Alarcón. Octubre 2020. Fuente: Equipo consultor.

- Reconstruir totalmente la estructura para proporcionar anclajes externos fuertes que confieran estabilidad y rigidez a la misma.
- Reemplazar todos los postes de madera que conforman la estructura y elevándolos sobre pilotes de cemento para evitar la degradación por el exceso de humedad en el suelo.
- Cambiar toda la cubierta plástica para templar adecuadamente el plástico darle la inclinación necesaria para la recolección de agua lluvia.
- Instalar canales que recojan el agua lluvia de escorrentía de la cubierta superior para posteriormente almacenarla en un tanque.
- Instalar un sistema de riego por goteo para minimizar las pérdidas de agua en el riego.

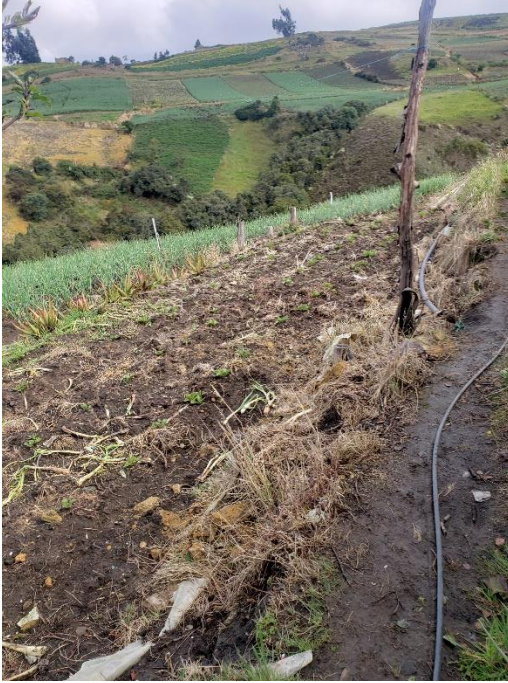
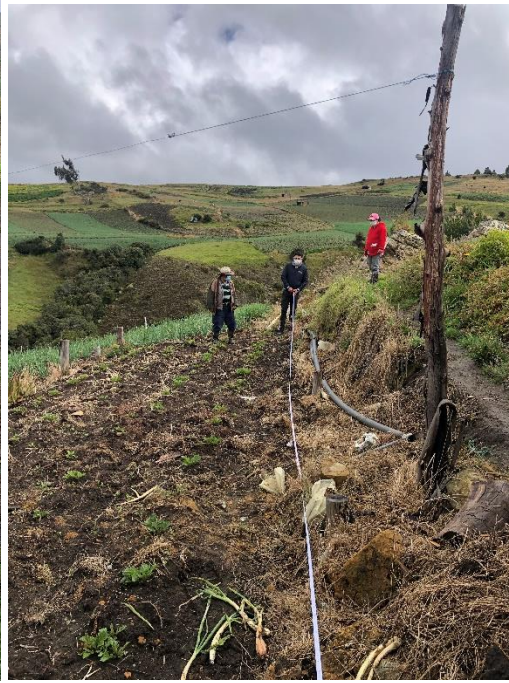
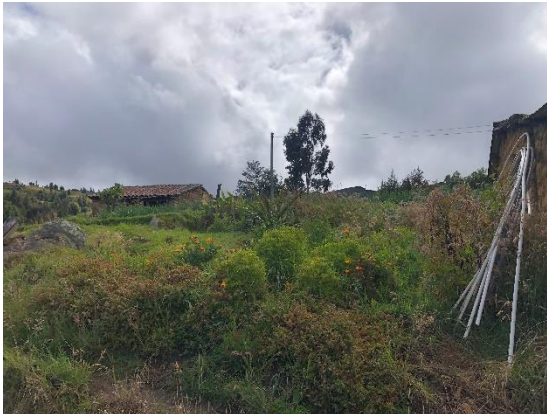
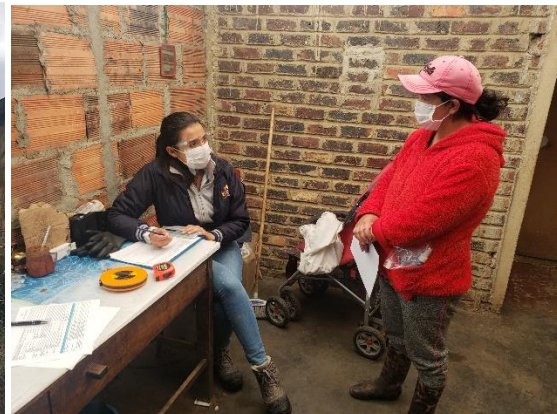
La producción de plantas dentro del invernadero fue limitada por el ataque de moluscos, la falta de material vegetal para la siembra y condiciones ambientales como el aumento de temperatura y corrientes de aire fuertes.

Fotografía 3. Estado actual del lote de propiedad de la beneficiaria María Yasmin Barinas. Octubre 2020. Fuente: Equipo consultor.

- Instalar todos los postes de madera que conforman la estructura sobre pilotes de cemento para evitar la degradación por el exceso de humedad en el suelo.
- Instalar la cubierta plástica con la tensión necesaria para evitar movimientos por acción del viento.
- Instalar una malla rompe viento en la parte lateral derecha, para disminuir la velocidad del viento proveniente de la montaña.
- Instalar un sistema de riego por goteo para minimizar las pérdidas de agua en el riego.

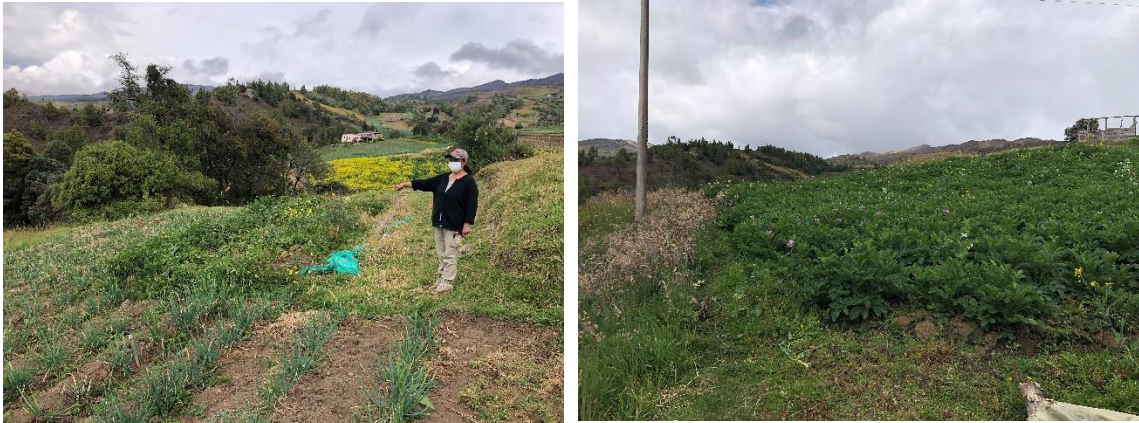
Fotografía 4. Estado actual del lote de propiedad de la beneficiaria Zoraida Ramírez. Octubre 2020.
Fuente: Equipo consultor.

- Cambiar la ubicación del invernadero, para un lote próximo que se encuentra resguardado de las corrientes de aire provenientes de la montaña.
- Construir nuevamente la estructura con anclajes externos fuertes que confieran estabilidad y rigidez a la misma.
- Instalar todos los postes de madera que conforman la estructura sobre pilotes de cemento para evitar la degradación por el exceso de humedad en el suelo.
- Instalar la cubierta plástica con la tensión necesaria para evitar movimientos por acción del viento y asegurar el tiempo de vida según las especificaciones y garantía del producto.
- Instalar canales que recojan el agua lluvia de escorrentía de la cubierta superior para posteriormente almacenarla en un tanque.
- Instalar un sistema de riego por goteo para minimizar las pérdidas de agua en el riego.

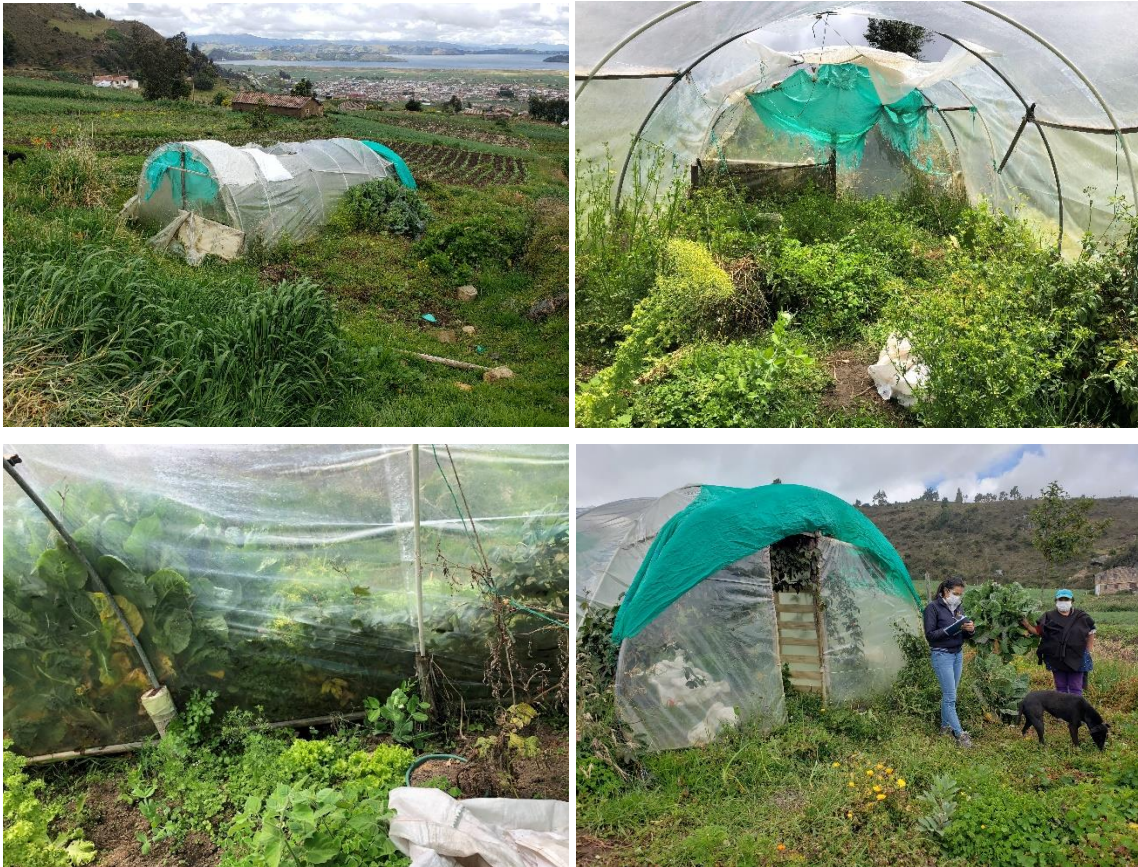
Fotografía 5. Estado actual del invernadero de propiedad de la beneficiaria María Paulina Zotaquirá. Octubre 2020. Fuente: Equipo consultor.

- Construir nuevamente la estructura con anclajes externos fuertes que confieran estabilidad y rigidez a la misma.
- Reemplazar todos los postes de madera que conforman la estructura e instalarlos sobre pilotes de cemento para evitar la degradación por el exceso de humedad en el suelo.
- Reemplazar e instalar la cubierta plástica con la tensión necesaria para evitar movimientos por acción del viento y asegurar el tiempo de vida según las especificaciones y garantía del producto.
- Instalar canales que recojan el agua lluvia de escorrentía de la cubierta superior para posteriormente almacenarla en un tanque.
- Instalar un sistema de riego por goteo para minimizar las pérdidas de agua en el riego.

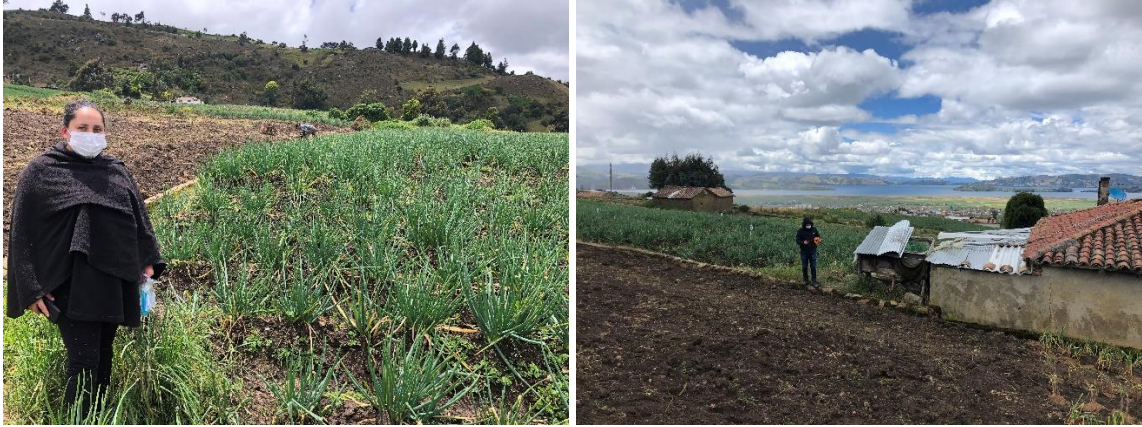
Fotografía 6. Estado actual del lote de propiedad de la beneficiaria Diana Astrid Ramírez. Octubre 2020. Fuente: Equipo consultor.

- Construir nuevamente la estructura con anclajes externos fuertes y totalmente en madera para conferir estabilidad y rigidez a la misma.
- Instalar todos los postes de madera que conforman la estructura sobre pilotes de cemento para evitar la degradación por el exceso de humedad en el suelo.

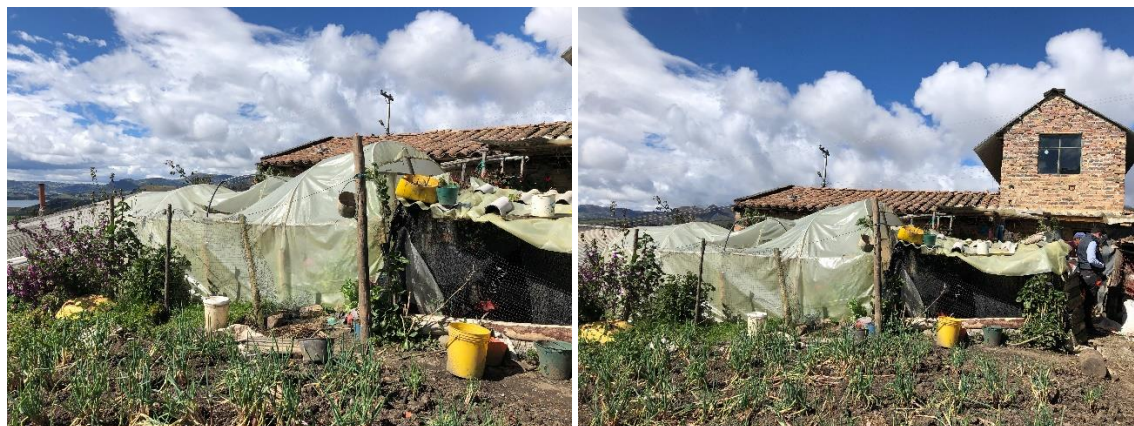
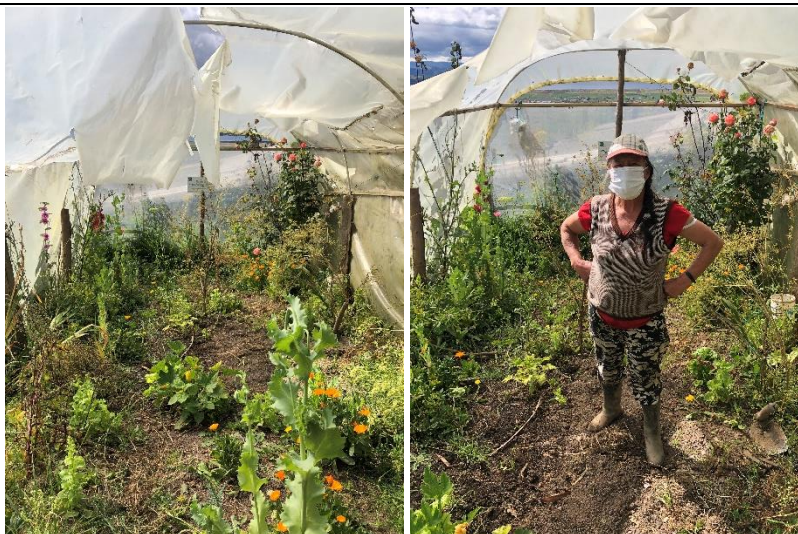
El Invernadero fue construido en una estructura tipo túnel, conformada por tubos de PVC, tubos galvanizados, anclajes de madera y cubierta de polietileno. Está ubicado al lado de la vivienda y rodeado por una ramada en el lateral derecho y vista frontal; por la vista posterior se encuentra protegido por la vivienda del predio contiguo; todo esto le confiere protección de las corrientes de aire. Sin embargo, se evidencia un deterioro de la estructura del invernadero en un 70%, el plástico se encuentra con varias rupturas, perdiendo la funcionalidad. La estructura de madera y arcos tubulares están desestabilizados por degradación de los materiales.

Fotografía 7. Estado actual del invernadero de propiedad de la beneficiaria María Herlinda Espinel. Octubre 2020. Fuente: Equipo consultor.

- Reconstruir nuevamente la estructura con anclajes externos fuertes que confieran estabilidad y rigidez a la misma.
- Reemplazar todos los postes de madera que conforman la estructura e instalarlos sobre pilotes de cemento para evitar la degradación por el exceso de humedad en el suelo.
- Instalar la cubierta plástica con la tensión necesaria para evitar movimientos por acción del viento y asegurar el tiempo de vida según las especificaciones y garantía del producto.
- Instalar canales que recojan el agua lluvia de escorrentía de la cubierta superior para posteriormente almacenarla en un tanque.
- Instalar un sistema de riego por goteo para minimizar las pérdidas de agua en el riego.

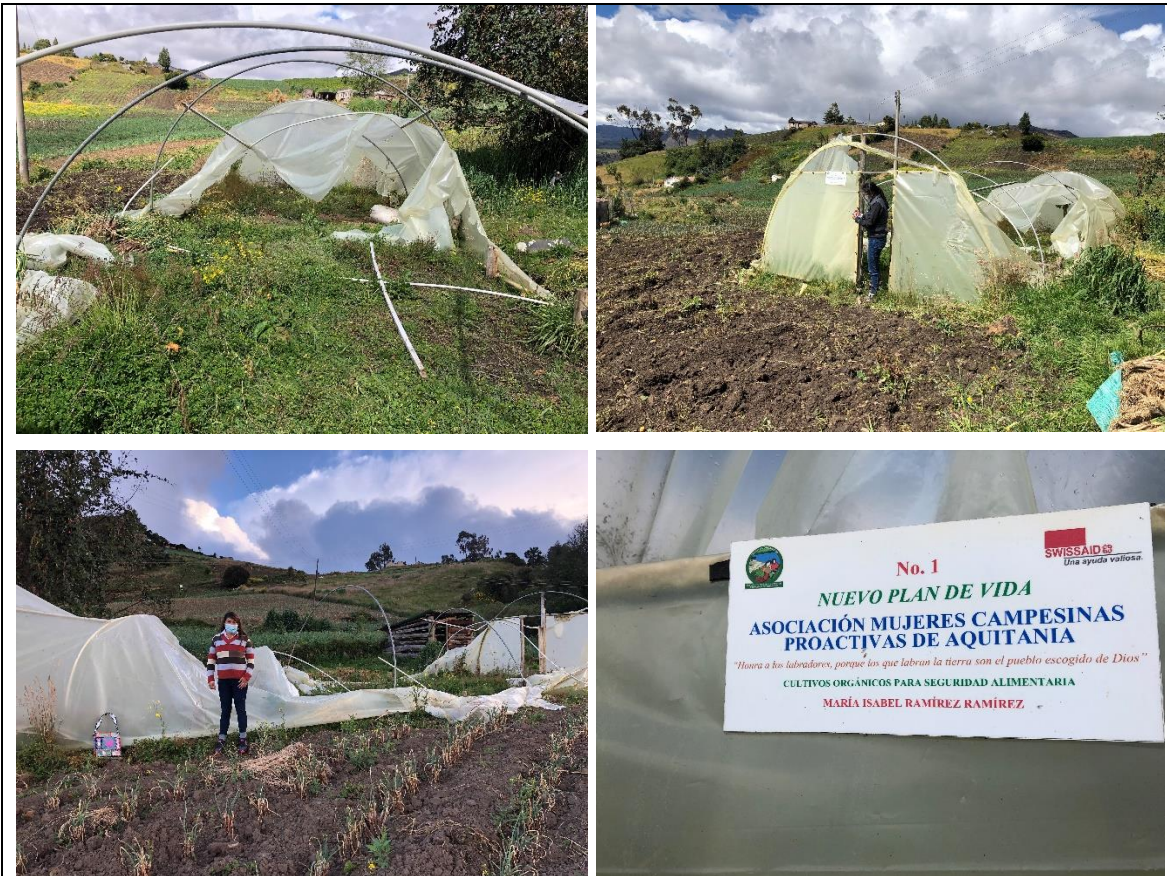
<u>Características del invernadero</u>			
<i>Tipo de estructura:</i> Túnel	<i>Altura máxima:</i> 2.1 m	<i>Longitud:</i> 11.0 m	<i>Ancho:</i> 4.0 m
<i>Área construida:</i> 44 m ²	<i>Año construcción:</i> 2016	<i>Pendiente:</i> 4º	<i>Orientación:</i> Noreste
<u>Diagnostico Técnico de la Infraestructura</u>			
<p>El Invernadero fue construido en el año 2016 en una estructura tipo túnel, conformada por tubos de PVC, tubos galvanizados, anclajes de madera y cubierta de polietileno. Dentro del predio, el invernadero se encuentra ubicado en un borde del lote, rodeado por la parte frontal, posterior y lateral izquierda con cultivos de cebolla; por el lateral derecho colinda con un árbol y una zona húmeda que recibe aguas de escorrentía. Por su ubicación, la estructura recibe fuertes corrientes de aire provenientes de la montaña por el lateral derecho.</p> <p>Estructuralmente, el invernadero se encuentra en un deterioro del 90%, donde la cubierta de polietileno se encuentra en el suelo, con rupturas considerables, la estructura tubular que soporta la cubierta se encuentra ladeada, sin resistencia alguna y los postes de madera en degradación, por lo tanto, la operatividad del invernadero es totalmente nula.</p> <p>Se evidencio que la estructura no posee anclajes que confieran total rigidez para impedir el movimiento del plástico con el golpe del viento, lo que ocasiona un desgaste rápido del mismo.</p>

<u>Uso actual, limitantes en la producción y propósito del invernadero.</u>			
<p>Actualmente el invernadero se encuentra inoperante, debido a los daños considerables de la estructura. Según lo manifestado por la usuaria, durante la producción del invernadero tuvo afectaciones por insectos, incidencia de heladas y falta de agua para riego en épocas de verano. El suelo se encuentra con pasturas y arvenses. El objetivo de ella, es seguir cultivando otras hortalizas como lechuga, espinaca, brócoli, apio, coliflor, cilantro y otros cultivos como fresa. Además, manifiesta la intención de incursionar en cultivos hidropónicos, para mejorar la calidad de sus productos y diversificar la oferta.</p>			
<u>Evidencias fotográficas</u>

Fotografía 8. Estado actual del invernadero de propiedad de la beneficiaria María Isabel Ramírez. Octubre 2020. Fuente: Equipo consultor.

- Reconstruir nuevamente el invernadero con una estructura que proporcione anclajes externos fuertes y estructura en madera totalmente para conferir estabilidad y rigidez a la misma.
- Instalar todos los postes de madera que conforman la estructura sobre pilotes de cemento para evitar la degradación por el exceso de humedad en el suelo.
- Instalar la cubierta plástica con la tensión necesaria para evitar movimientos por acción del viento y asegurar el tiempo de vida según las especificaciones y garantía del producto.
- Instalar una malla rompe viento en la parte lateral derecha, para disminuir la velocidad del viento proveniente de la montaña.
- Instalar un sistema de riego por goteo para minimizar las pérdidas de agua en el riego.

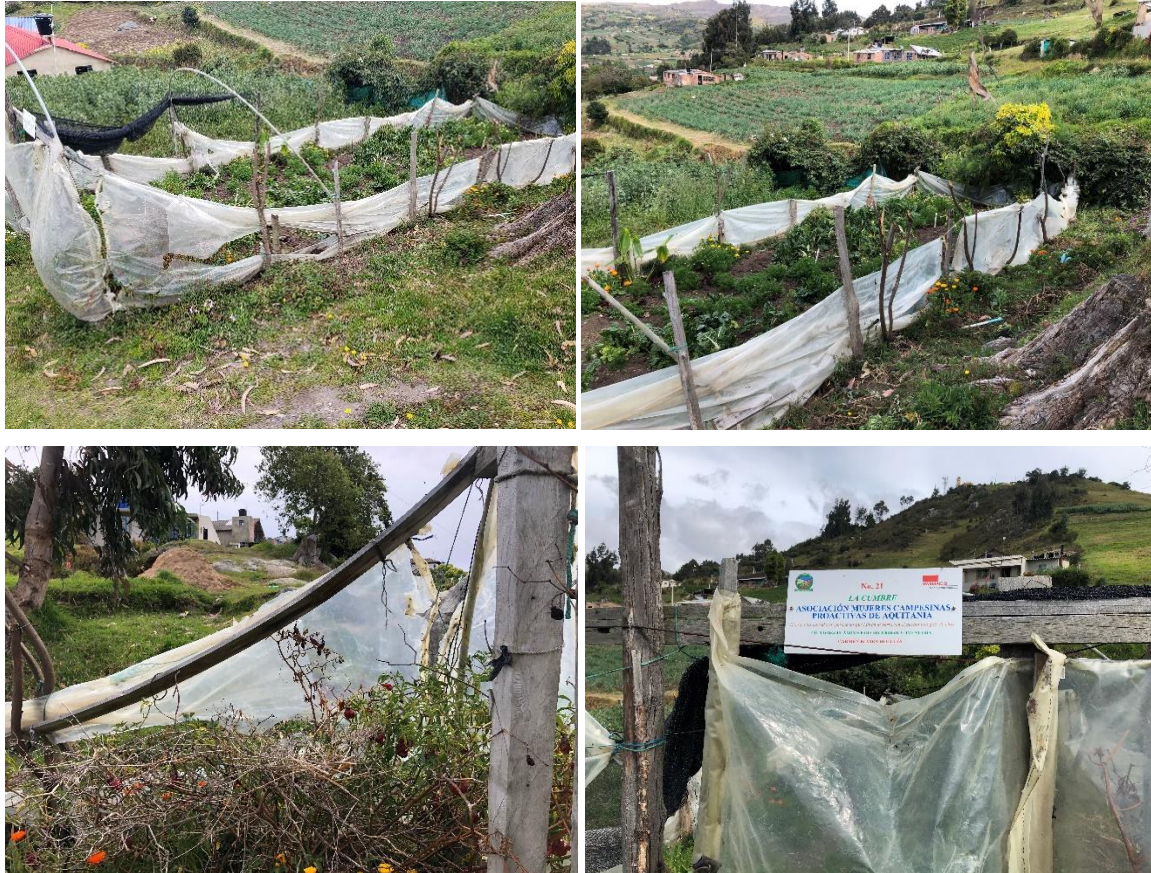
Fotografía 9. Estado actual del invernadero de propiedad de la beneficiaria Carmen Elvira Holguín. Octubre 2020. Fuente: Equipo consultor.

- Cambiar la ubicación del invernadero, para un lote próximo que se encuentra resguardado de las corrientes de aire provenientes de la montaña.
- Construir nuevamente el invernadero con una estructura que proporcione anclajes externos fuertes y estructura en madera totalmente para conferir estabilidad y rigidez a la misma.
- Instalar todos los postes de madera que conforman la estructura sobre pilotes de cemento para evitar la degradación por el exceso de humedad en el suelo.

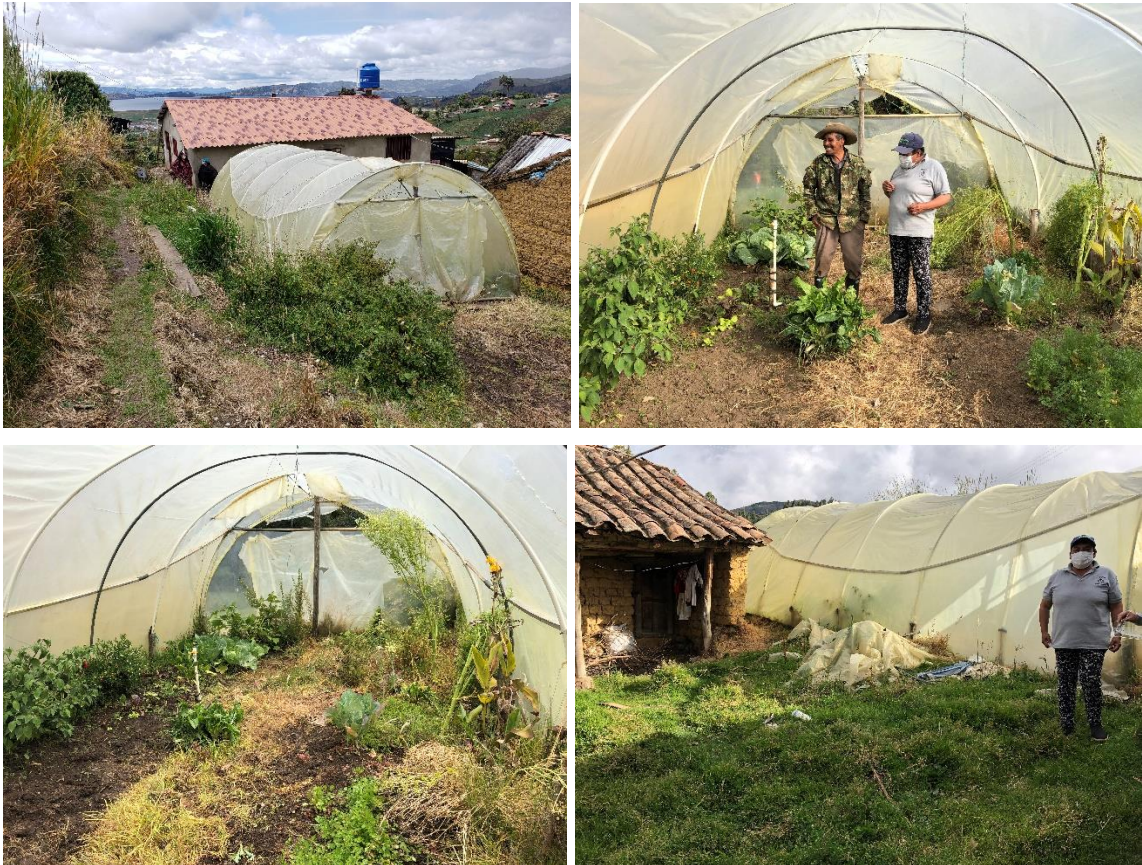
Fotografía 10. Estado actual del invernadero de propiedad de la beneficiaria Gabrielina Ramírez Ramírez. Octubre 2020. Fuente: Equipo consultor.

- Renovar la estructura para aumentar las áreas de ventilación, renovar los materiales deteriorados y aprovechar el agua de escorrentía de la cubierta del invernadero para la recolección de agua lluvia.
- Reemplazar todos los postes de madera que conforman la estructura e instalarlos sobre pilotes de cemento para evitar la degradación por el exceso de humedad en el suelo.
- Instalar la cubierta plástica con la tensión necesaria para evitar movimientos por acción del viento y asegurar el tiempo de vida según las especificaciones y garantía del producto.
- Instalar canales que recojan el agua lluvia de escorrentía tanto de la cubierta superior del invernadero como del techo de la vivienda para posteriormente almacenarla en un tanque.
- Instalar un sistema de riego por goteo para minimizar las pérdidas de agua en el riego.

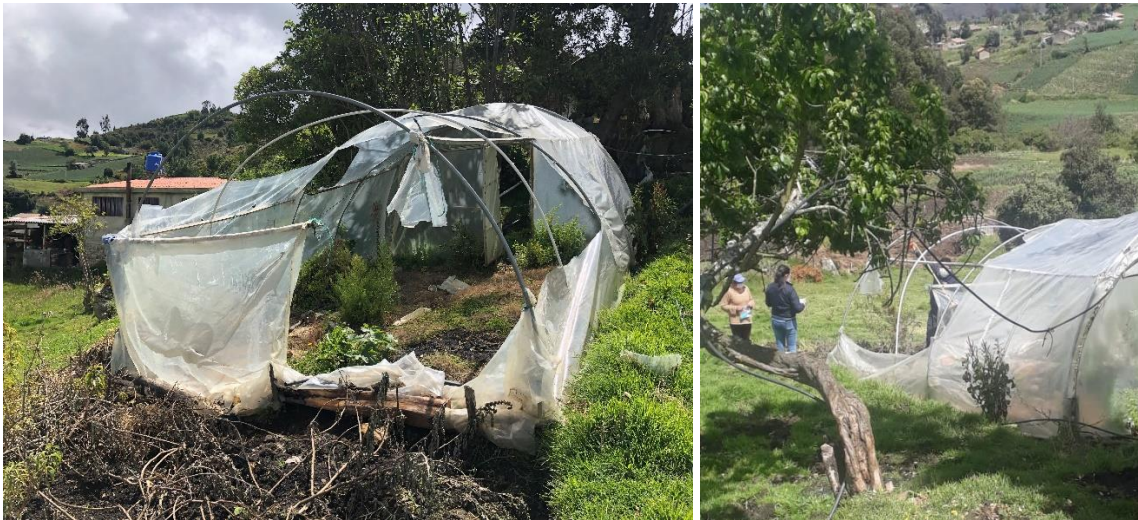
Actualmente el invernadero no se encuentra en uso, debido a las condiciones de deterioro de la estructura. Sin embargo, según lo expresa la usuaria, las limitantes que se presentaron en la producción del invernadero fueron la falta de agua para riego, el ataque de algunos insectos y la falta de disponibilidad de material vegetal para la siembra.

Fotografía 11. Estado actual del invernadero de propiedad de la beneficiaria Lucila del Carmen Bernal. Octubre 2020. Fuente: Equipo consultor.

- Construir nuevamente el invernadero con una estructura que proporcione anclajes externos fuertes y estructura totalmente en madera para conferir estabilidad y rigidez a la misma.
- Instalar todos los postes de madera que conforman la estructura sobre pilotes de cemento para evitar la degradación por el exceso de humedad en el suelo.
- Instalar la cubierta plástica con la tensión necesaria para evitar movimientos por acción del viento y asegurar el tiempo de vida según las especificaciones y garantía del producto.
- Instalar canales que recojan el agua lluvia de escorrentía tanto de la cubierta superior del invernadero como del techo de la vivienda para posteriormente almacenarla en un tanque.
- Instalar un sistema de riego por goteo para minimizar las pérdidas de agua en el riego.

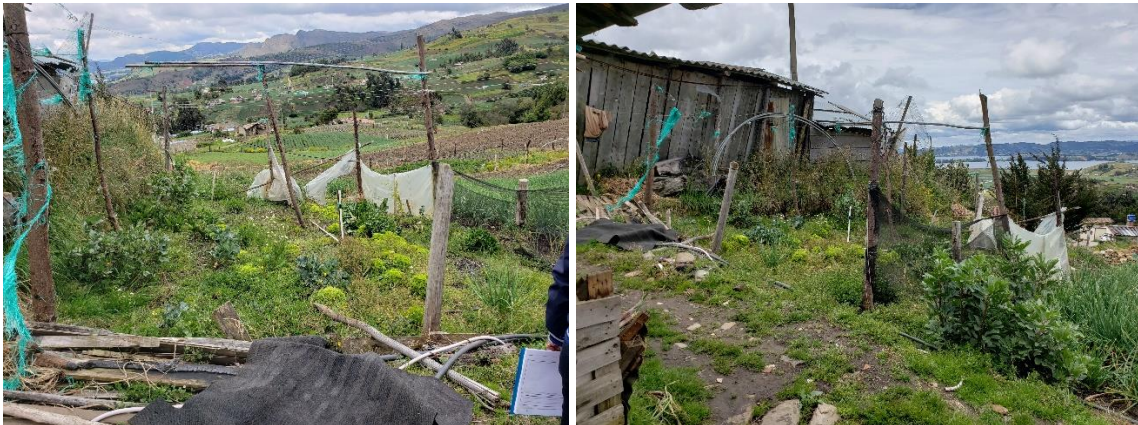
una tela de cerramiento verde que también sufrió deterioro total. Actualmente, el área no se está cultivando debido a la condición de la estructura.

Fotografía 12. Estado actual del invernadero de propiedad de la beneficiaria Carmenza Ramírez. Octubre 2020. Fuente: Equipo consultor.

- Construir nuevamente la estructura con anclajes externos fuertes y estructura totalmente en madera para conferir estabilidad y rigidez a la misma.
- Instalar todos los postes de madera que conforman la estructura sobre pilotes de cemento para evitar la degradación por el exceso de humedad en el suelo.
- Instalar la cubierta plástica con la tensión necesaria para evitar movimientos por acción del viento y asegurar el tiempo de vida según las especificaciones y garantía del producto.

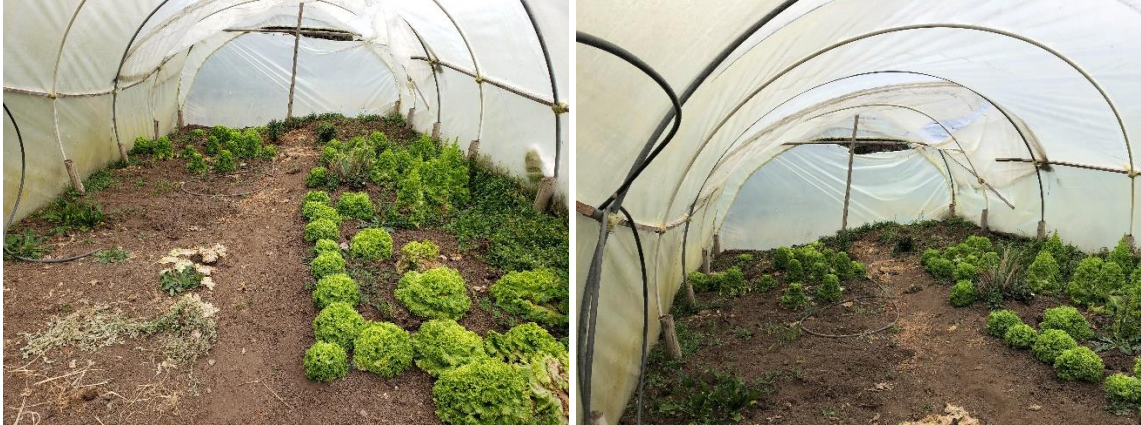
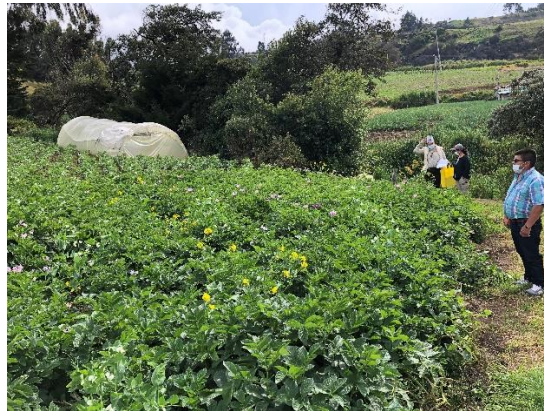
Fotografía 13. Estado actual del invernadero de propiedad de la beneficiaria Luz Neidy Cerón. Octubre 2020. Fuente: Equipo consultor.

- Cambiar la ubicación del invernadero, para un lote próximo a la vivienda que se encuentra resguardado de las corrientes de aire provenientes de la montaña y permite el monitoreo continuo del sistema de producción.
- Construir el invernadero con una estructura que proporcione anclajes externos fuertes y estructura totalmente en madera para conferir estabilidad y rigidez a la misma.
- Instalar todos los postes de madera que conforman la estructura sobre pilotes de cemento para evitar la degradación por el exceso de humedad en el suelo.
- Instalar la cubierta plástica con la tensión necesaria para evitar movimientos por acción del viento y asegurar el tiempo de vida según las especificaciones y garantía del producto.

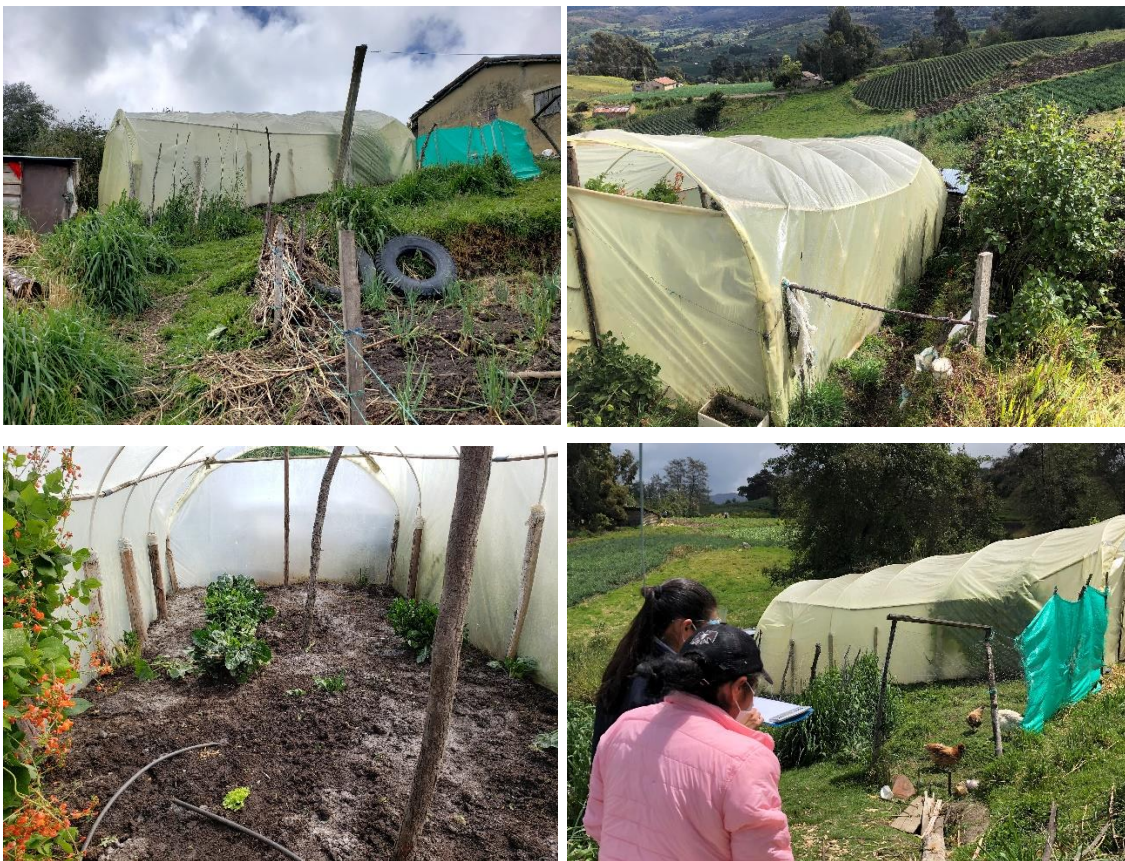
Fotografía 14. Estado actual del invernadero de propiedad de la beneficiaria Bertha Inés Rincón. Octubre 2020. Fuente: Equipo consultor.

<p>materiales próximos a deteriorar y aprovechar el agua de escorrentía de la cubierta del invernadero para la recolección de agua lluvia.</p> <ul style="list-style-type: none"> - Reconstruir nuevamente la estructura con anclajes externos fuertes que confieran estabilidad y rigidez a la misma. - Renovar la estructura para aumentar las áreas de ventilación, renovar los materiales deteriorados y aprovechar el agua de escorrentía de la cubierta del invernadero para la recolección y almacenamiento de agua lluvia. - Reemplazar todos los postes de madera que conforman la estructura e instalarlos sobre pilotes de cemento para evitar la degradación por el exceso de humedad en el suelo. - Instalar la cubierta plástica con la tensión necesaria para evitar movimientos por acción del viento y asegurar el tiempo de vida según las especificaciones y garantía del producto. - Instalar un sistema de riego por goteo para minimizar las pérdidas de agua en el riego.

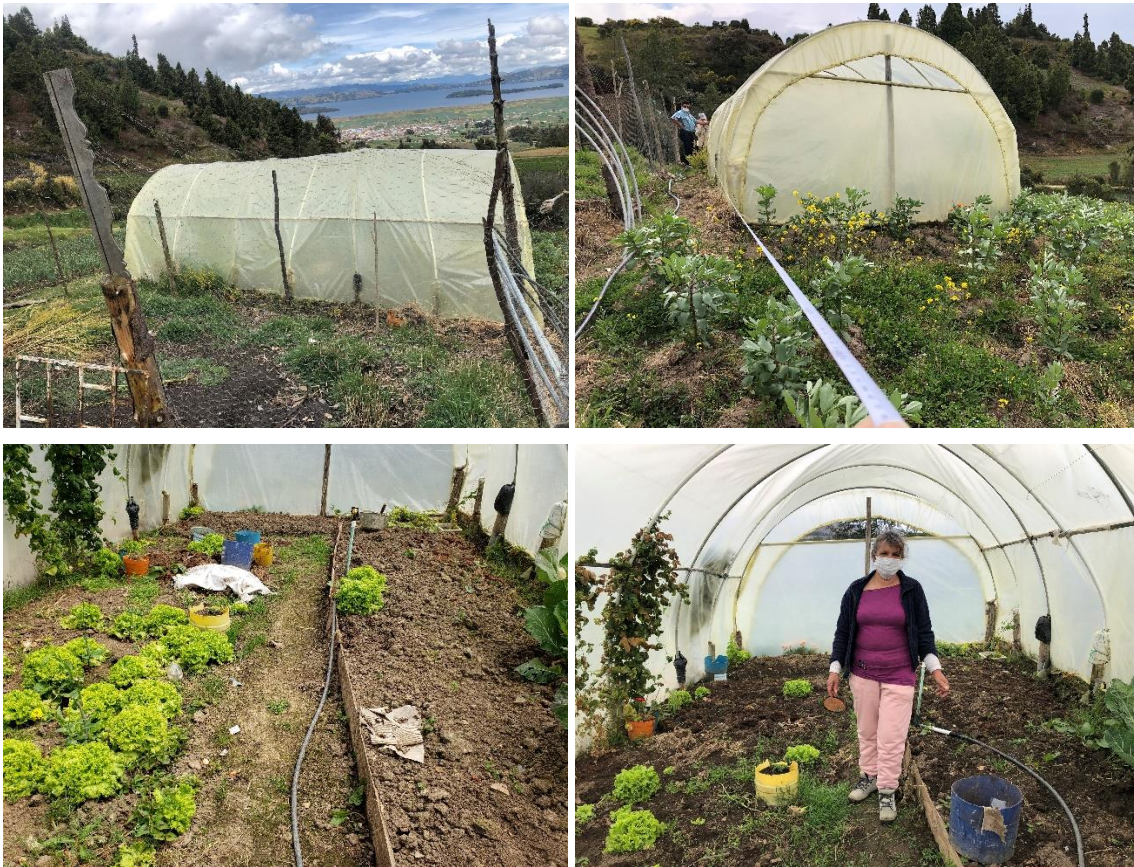
Fotografía 15. Estado actual del invernadero de propiedad de la beneficiaria Teresita Ávila López. Octubre 2020. Fuente: Equipo consultor.

- El objetivo del proyecto es diseñar un sistema de recolección de agua lluvia, por lo tanto, se recomienda renovar la estructura para aumentar las áreas de ventilación, renovar los materiales próximos a deteriorar y aprovechar el agua de escorrentía tanto de la cubierta del invernadero como del techo de la vivienda para la recolección y almacenamiento de agua lluvia.

- Reconstruir nuevamente la estructura con anclajes externos fuertes que confieran estabilidad y rigidez a la misma.
- Renovar la estructura para aumentar las áreas de ventilación, renovar los materiales deteriorados y aprovechar el agua de escorrentía de la cubierta del invernadero para la recolección y almacenamiento de agua lluvia.

- Reemplazar todos los postes de madera que conforman la estructura e instalarlos sobre pilotes de cemento para evitar la degradación por el exceso de humedad en el suelo.

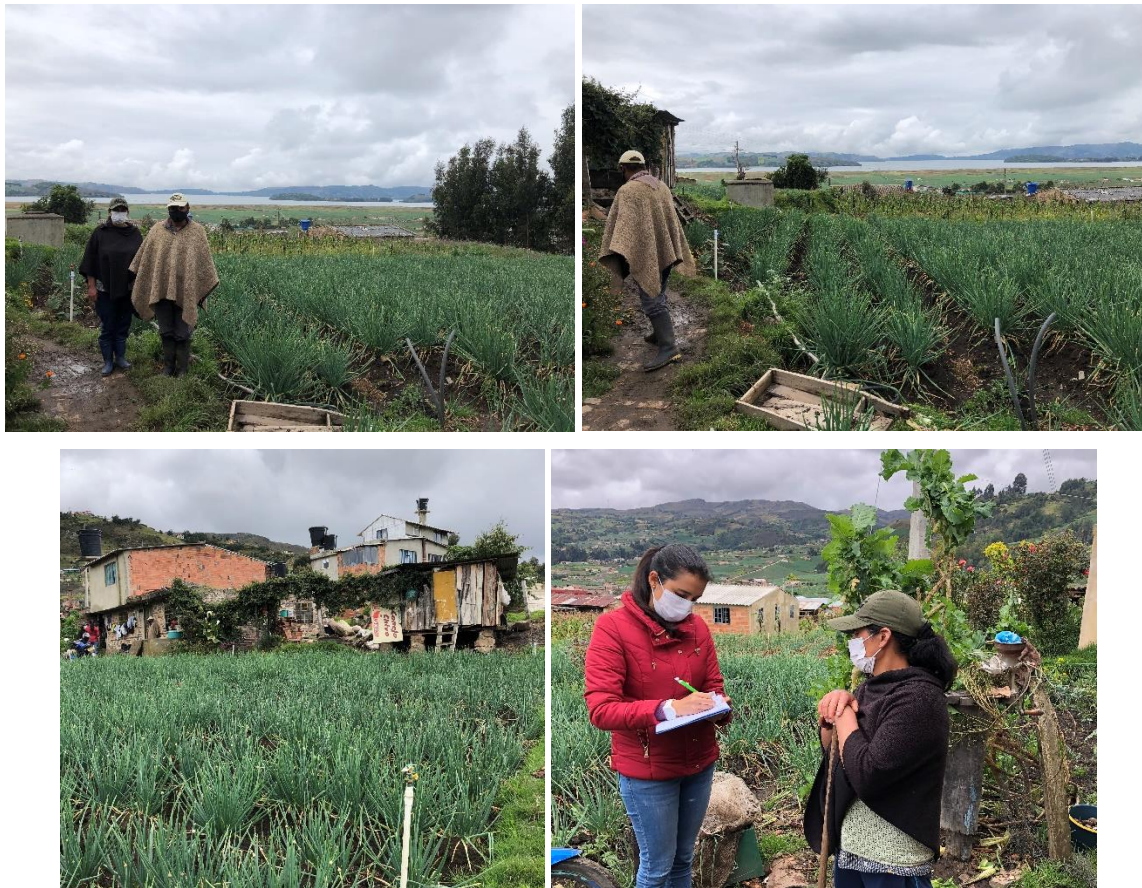
Fotografía 16. Estado actual del lote de propiedad de la beneficiaria Diana Astrid Ramírez. Octubre 2020. Fuente: Equipo consultor.

- Construir el invernadero con una estructura que proporcione anclajes externos fuertes y estructura totalmente en madera para conferir estabilidad y rigidez a la misma.
- Instalar todos los postes de madera que conforman la estructura sobre pilotes de cemento para evitar la degradación por el exceso de humedad en el suelo.
