Efectividad de estructuras para el paso de fauna silvestre en la Ruta Nacional No 4, Bajos de Chilamate – Vuelta Kooper, Costa Rica.

Resumen. La Ruta Nacional No.4 sección Bajos de Chilamate – Vuelta Kooper, es una carretera de reciente construcción que consta de 27,09 km de extensión, cuenta con alcantarillas modificadas con pasarela para el cruce de la fauna silvestre, pasos aéreos y señales de tránsito de paso de fauna. Este estudio se realizó para evaluar la efectividad de las estructuras para el paso de fauna seleccionadas de dicha Ruta. Se dividió en tres etapas: la primera etapa fue monitoreo con cámaras trampa en alcantarillas, alcantarillas modificadas con pasarela, pasos aéreos y bosque, desde julio hasta diciembre del 2017; la segunda fue el monitoreo de atropellos, se realizaron 11 recorridos diurnos y 11 nocturnos de agosto a octubre del 2018. La tercera fue la caracterización de alcantarillas y pasos aéreos. Se realizó la prueba de distribución de Poisson para demostrar efectividad. Se obtuvo que las estructuras evaluadas son efectivas para el paso de fauna (p -valor 2.2×10^{-16}), cuatro especies hacen uso de las alcantarillas, dos especies de las alcantarillas modi

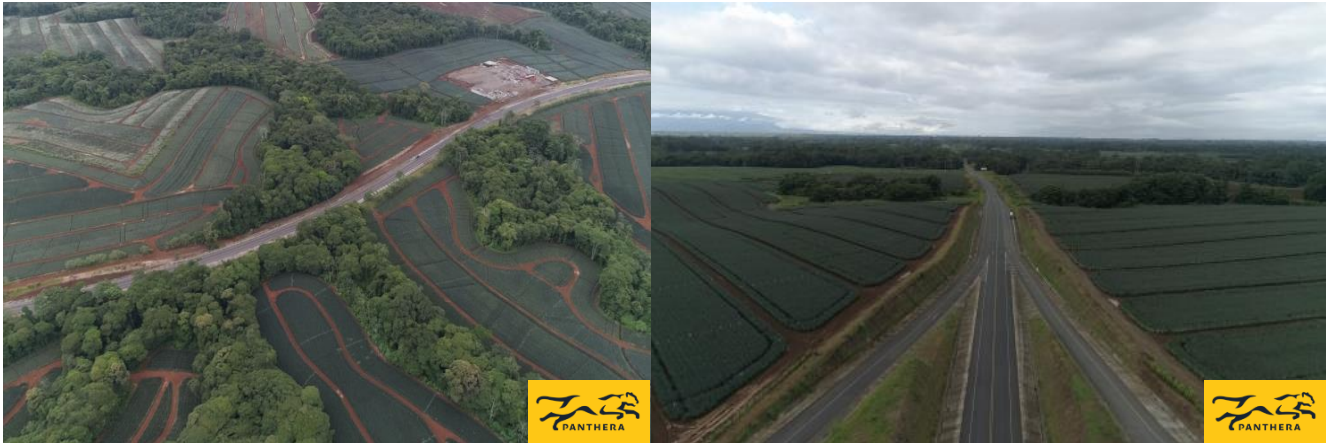
El uso de suelo predominante para el área de proyecto es agropecuario, en su mayoría son monocultivos extensos de piña, cultivos de pimienta, así como potreros destinados a la ganadería (Figura 4).

Figura 4. Vista aérea, franjas de bosque y uso de suelo actual de la Ruta 4, Sección Bajos de Chilamate – Vuelta Kooper.

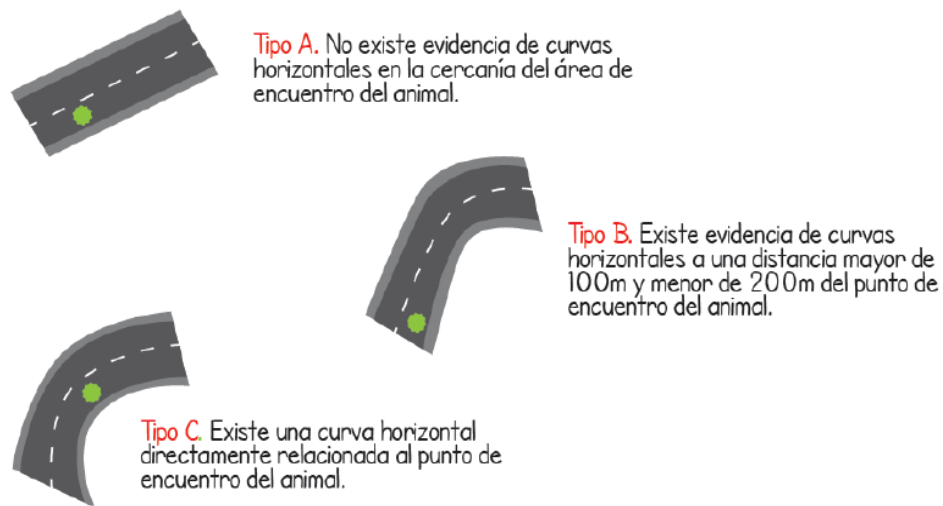
Figura 6. Tipos de curvatura de carretera referente a la ubicación de las alcantarillas y pasos aéreos ubicados en Ruta 4, Sección Bajos de Chilamate – Vuelta Kooper (Fuente: Pomareda *et al.*, 2014)

Las variables de curvatura y topografía para alcantarillas y pasos aéreos se evaluaron de acuerdo con la Guía Ambiental “Vías Amigables con la Vida Silvestre” (Pomareda *et al.*, 2014), con la variación que el punto de encuentro fue un paso de fauna y no un animal atropellado (Figura 6 y 7).

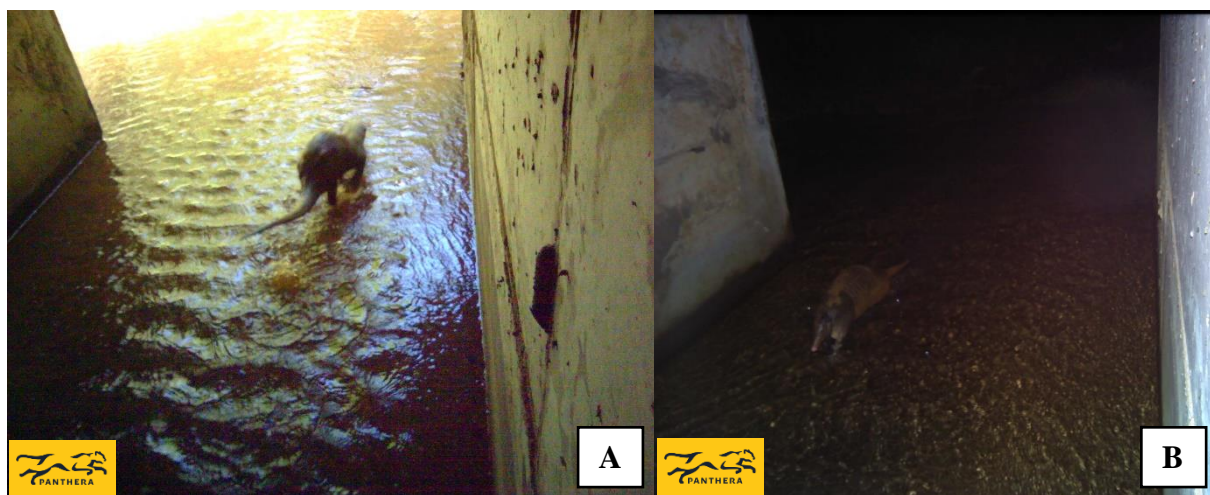
Figura 11. Fauna silvestre utilizando alcantarillas en Ruta 4, Sección Bajos de Chilamate – Vuelta Kooper. **A.** *Lontra longicaudis*. **B.** *Dasypus novemcintus*

relativa (AR=9.28, n=53), seguido por el mapache, rata espinosa (*Proechimys semispinosus*) y nutria (*Lontra longicaudis*) del cual se obtuvo solo un registro. (Figura 10 y 11)

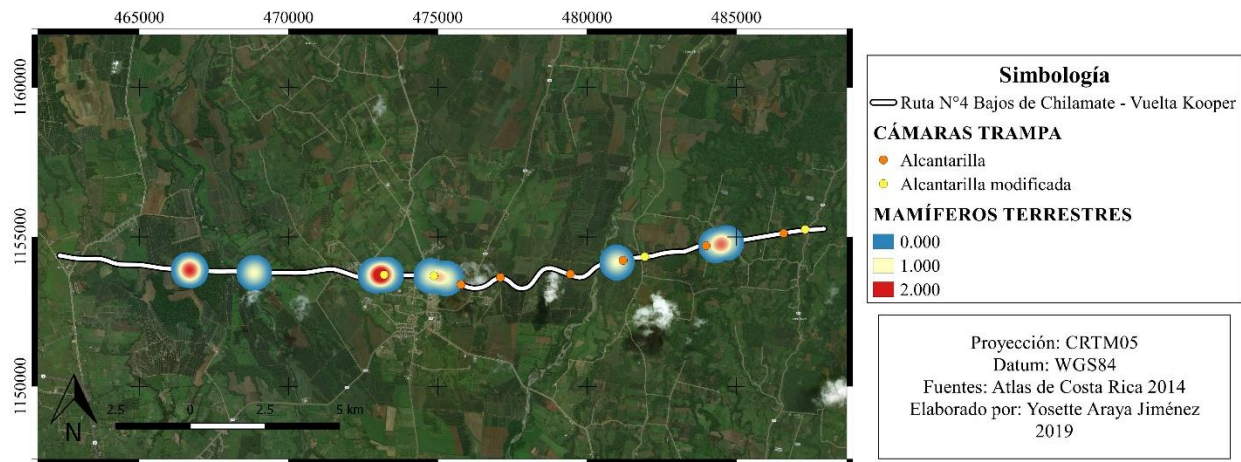
Figura 25. Mapa de calor para el grupo de mamíferos terrestres en relación con las alcantarillas.

Los mamíferos terrestres cuentan con tres sitios de mayor mortalidad, el primero ubicado en las cercanías del poblado de Desamparados, el segundo en Quebrada Grande que a su vez coincide con la alcantarilla modificada con pasarela número 14 y el tercer punto se ubicó entre Río Tres Amigos y Quebrada Pericos, donde no se encuentran estructuras de paso monitoreadas (Figura 26).
