Optimización de obras hidráulicas como pasos de fauna en el municipio de Envigado

Trabajo de Grado presentado para optar al título de Ingeniero Ambiental

Universidad de San Buenaventura

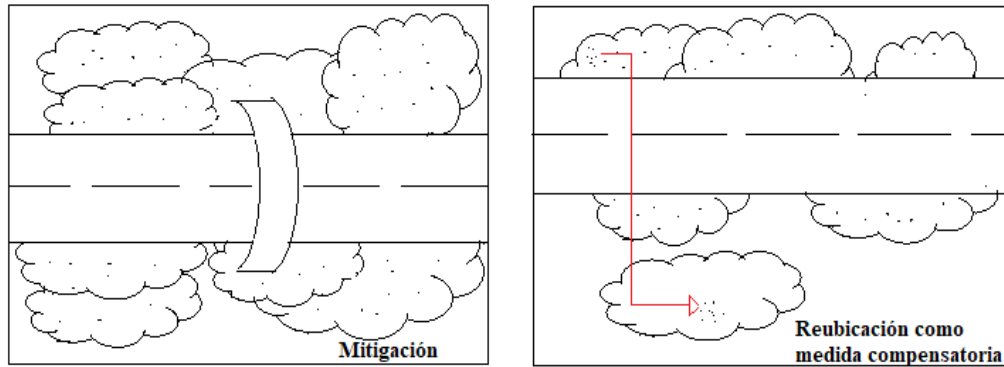
Fig. 1. Esquema representativo de las medidas correctoras y compensatorias.

actividad, por ende, diseñan estrategias mitigadoras, entre las más comunes está la implementación de pasos de fauna elevados o subterráneos o la reubicación de las especies afectadas en un nuevo hábitat como una medida compensatoria. (Figura 1.)

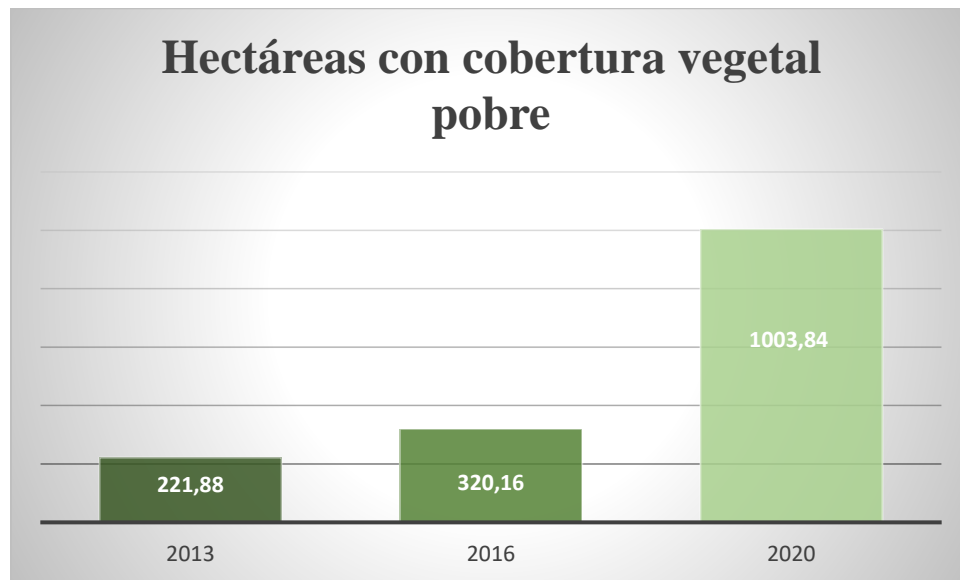
Fig. 23. Hectáreas de cobertura vegetal en categoría pobre en los tres años analizados.

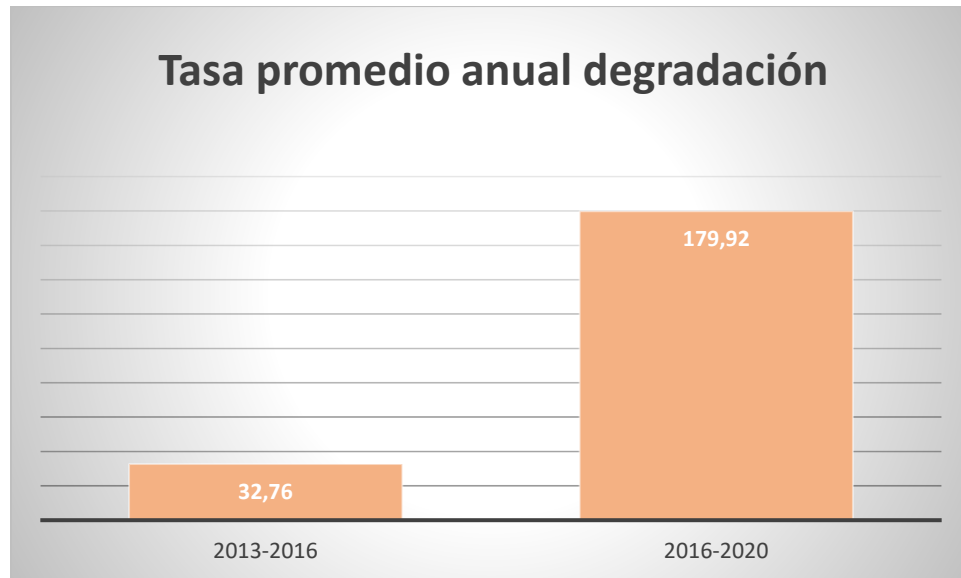
Fig. 24. Tasa promedio anual de degradación en hectáreas.

Con respecto a la fig. 24, se confirma que para los años posteriores al 2016 se presenta un mayor número de hectáreas en degradación.

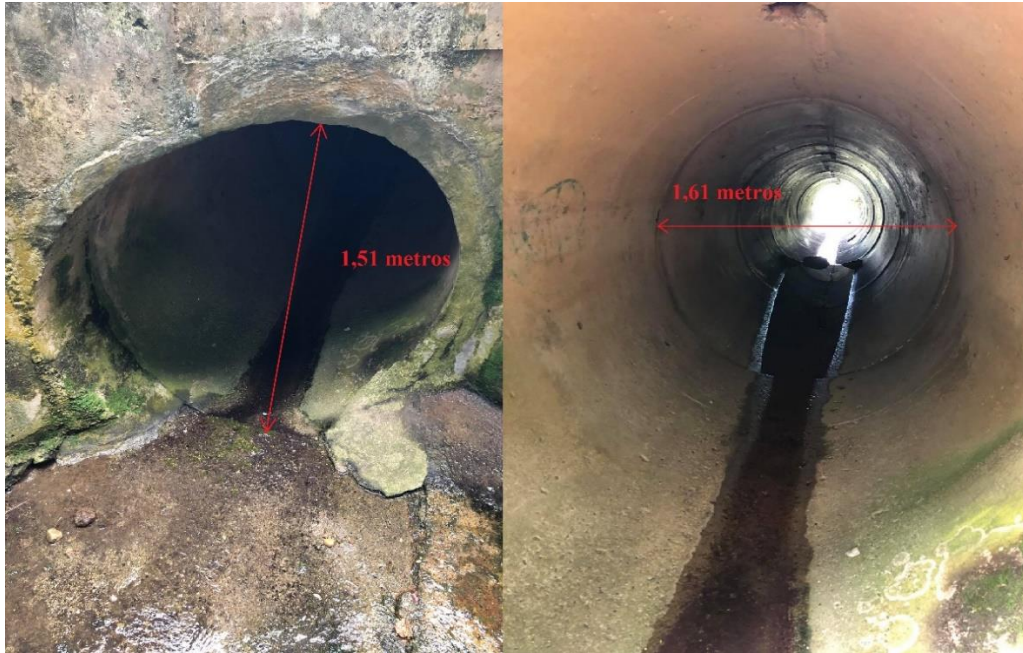
Fig. 27. Obra hidráulica tipo drenaje ubicada en la vía variante de palmas.

Por lo anterior, se realizó la evaluación de 2 de las 14 obras funcionales que se encuentran ubicadas en la vía variante de palmas, donde puedo determinar que poseen una altura de alrededor de 1,5 metros y una longitud de 11 metros.

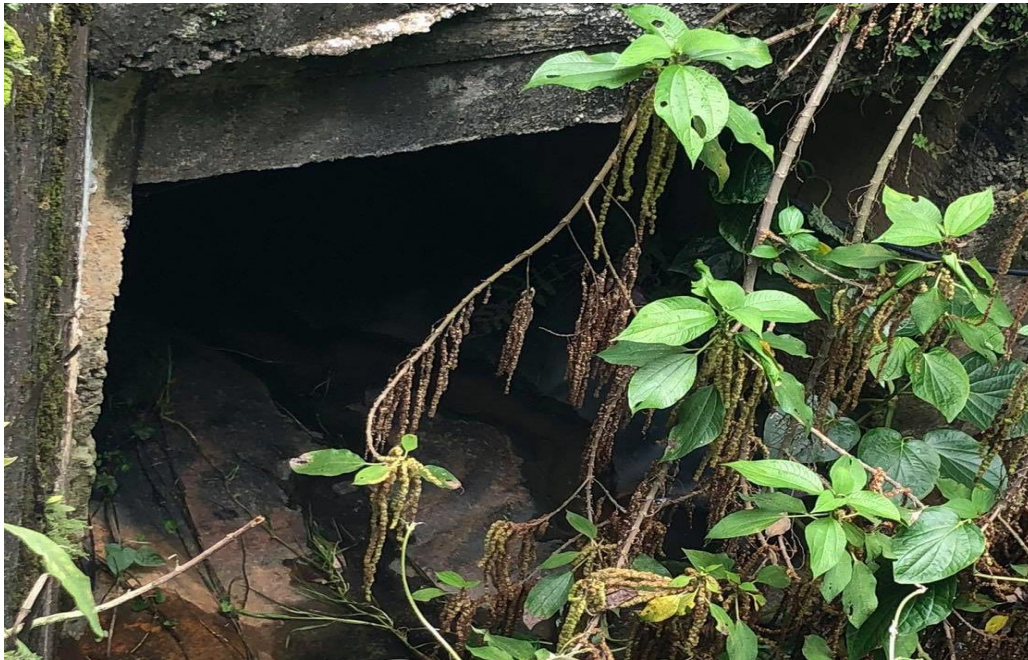
Fig. 28. Obra hidráulica tipo “box culvert” ubicada en la variante de palmas.

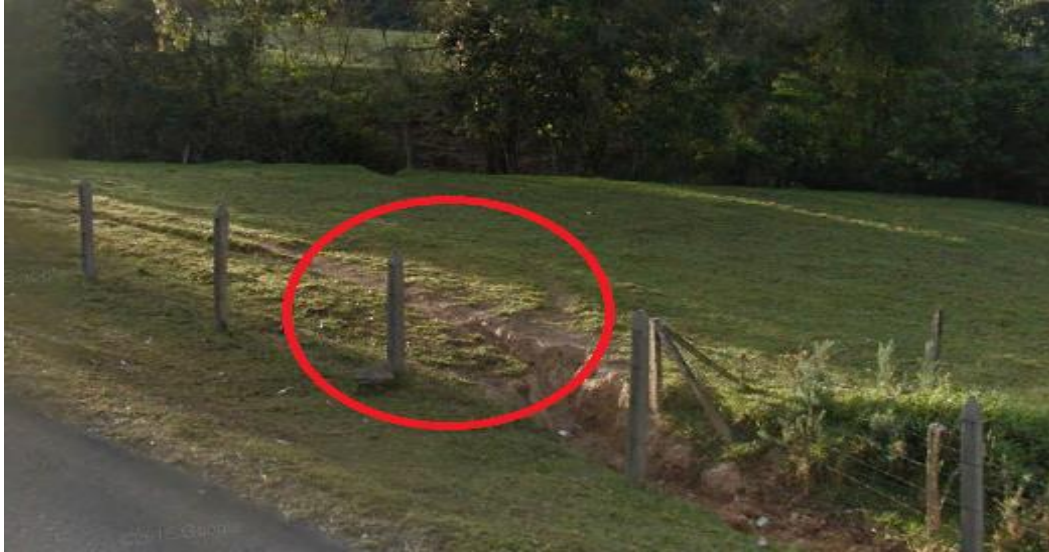
Fig. 29. Sistema de cercado actual en la vía variante de palmas

Palmas, debido a que las que se tienen actualmente permiten el cruce de los pequeños mamíferos a través de la vía y es allí donde terminan siendo arrollados por los vehículos.

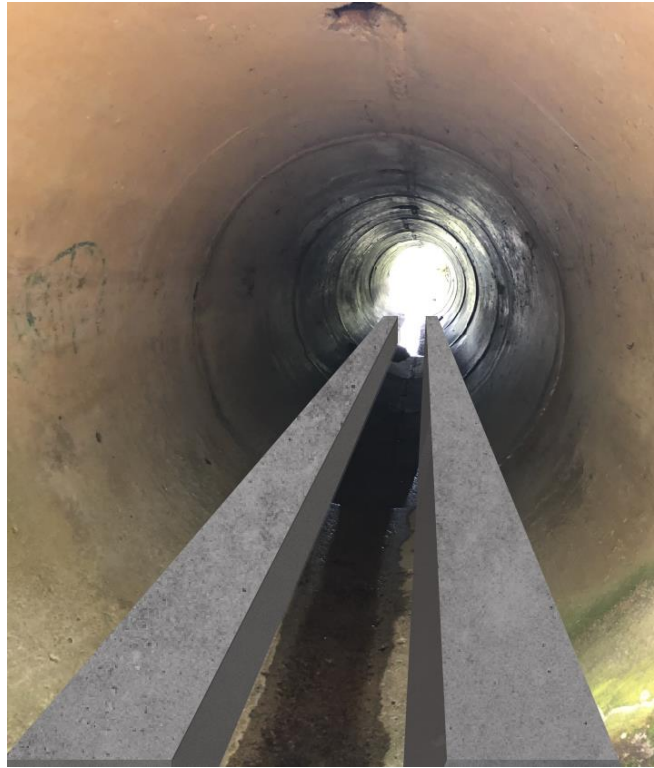
Fig. 32. Boceto de implementación de plataforma convencional que permite la realización de un cruce de manera seca para la fauna.

Se realiza el siguiente boceto con una de las secciones transversales observadas en la fig. 31, con el fin de observar de manera más clara la implementación de las zonas secas dentro del ducto para facilitar el cruce de la fauna de forma seca, como se aprecia en la fig. 32.

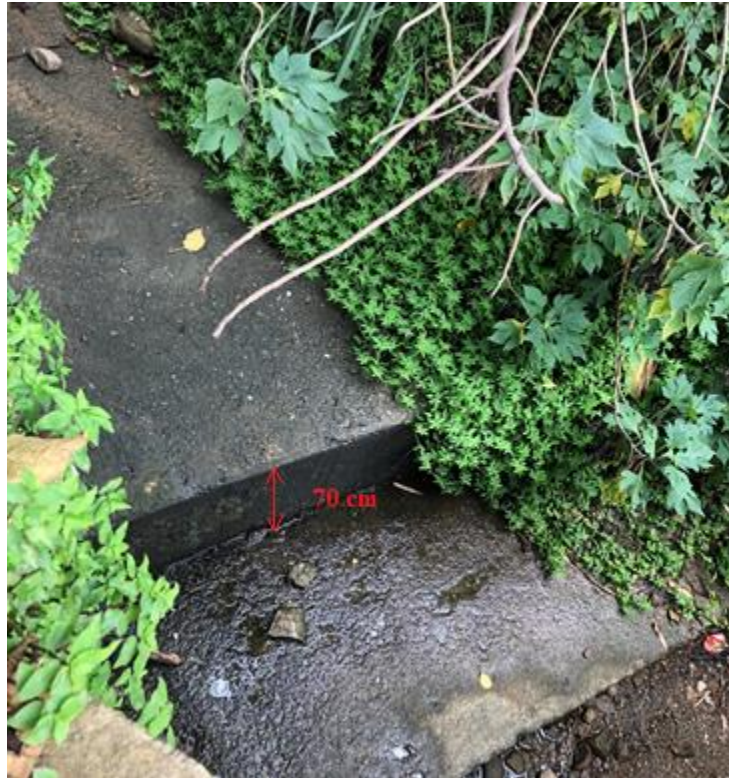
Fig. 33. Escala adyacente a una de las obras hidráulicas construidas en cemento.

dificultar el desplazamiento de los animales menos ágiles o que por su tamaño y el tamaño de sus patas se podría presentar algún tipo de dificultad.

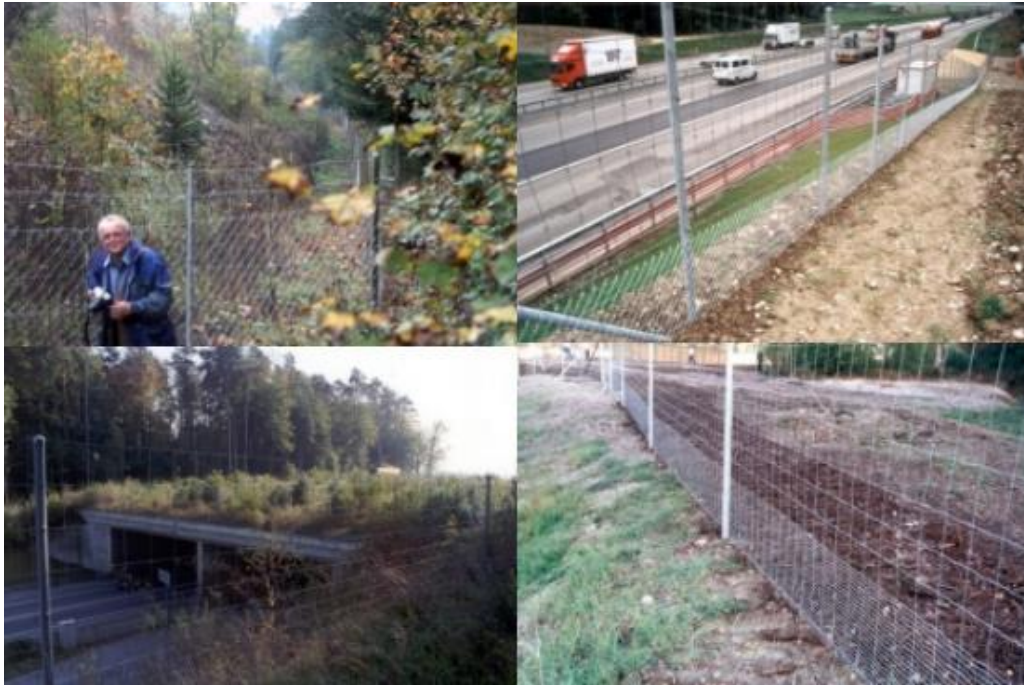
Fig. 34. Mallas de alambre implementadas en Europa para evitar el cruce de animales a través de las carreteras.

Con base en la figura anterior, se puede determinar que una malla eslabonada es un material viable para el cambio de mallado que se tiene actualmente en los alrededores de la vía variante de palmas, la cual está fabricada en alambre galvanizado por ende, no se deteriora a los cambios meteorológicos que se pueda presentar, puesto que es un material resistente a la oxidación, que está diseñada para la separación y protección de espacios sin presentar afectaciones a la visibilidad de los paisajes [66].

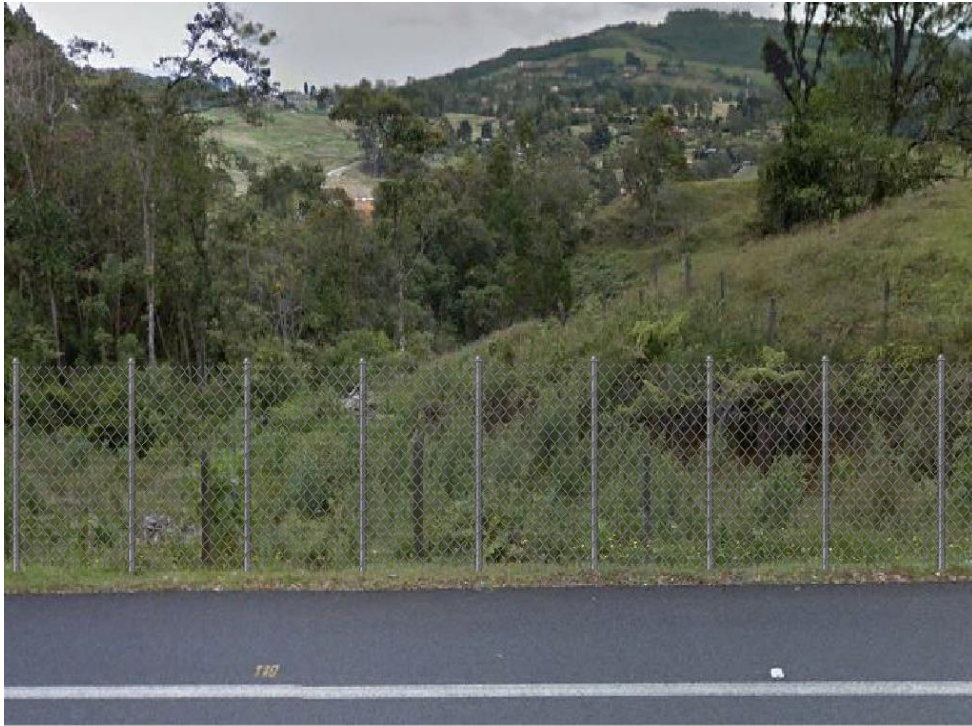
Fig. 35. bosquejo de la implementación de la malla eslabonada en los extremos de la vía variante de palmas.
